令和元年 8 月

日機装株式会社  
メディカル事業本部  
品質保証部

### 透析装置のエア配管組立の改修につきまして

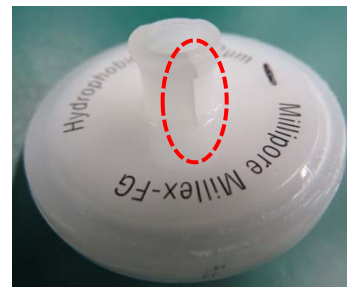
エアフィルタ接手に右写真のようなクラックが発生しております。原因はエアフィルタの接手にコネクタを押し込みすぎて組み立てられたためと推測しています。この事象が発生すると静脈圧の計測が不能になり、エアフィルタの配管部品を交換しないと復旧できません

静脈側エアフィルタおよび静脈圧ポート(装置内部)から圧センサー・電磁弁までの配管について、フィルタ接手部分を正規の差し込み度合いで管理・製造したものと交換のうえ、圧漏れ等の点検を施します。
